LA RESTAURACIÓN DE LA IGLESIA MATRIZ DE VALPARAISO - CHILE

Técnicas tradicionales en la etapa de obra gruesa

Reseña elaborada por Myriam Waisberg,
arquitecto profesora de la
Universidad de Chile.

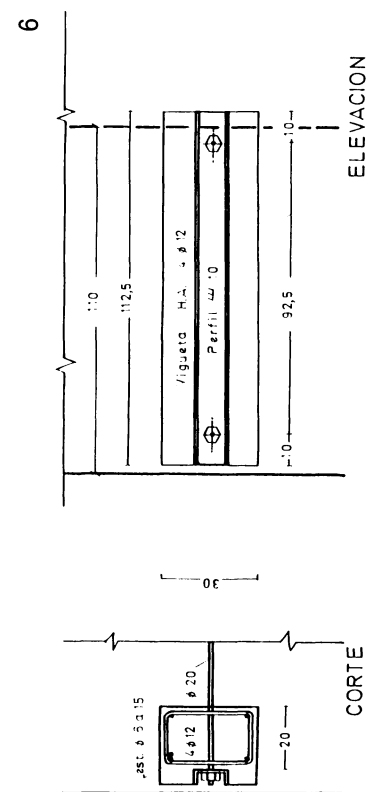
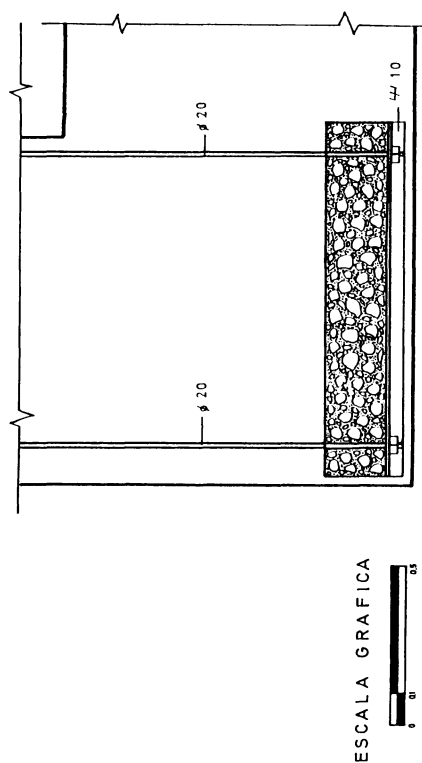
DETALLE DE LOS ANCLAJES B

Obras de consolidación. El cuerpo de la fachada principal es una albañilería de ladrillos unidos con barro. Tras el sismo de 1971, fue preciso disponer tensores metálicos en la base de la torre y en el muro mismo, complementado en sus extremos con tensores diagonales embebidos en los paramentos laterales de adobe; el sistema permite la regulación y el control ocasional de la estabilidad de la fábrica.

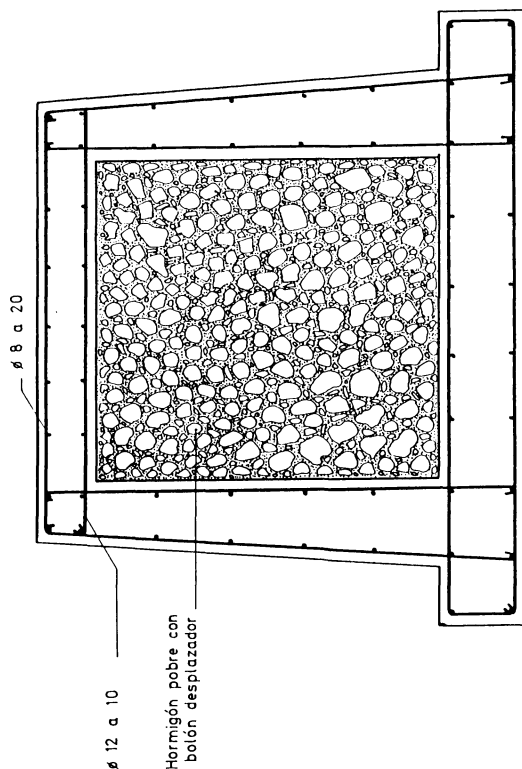
VANO: CORTE B-B
ESCALA 1:10

Maenas de socallado. El asentamiento de la fachada principal, debido a la carencia de cimientos adecuados a la calidad del terreno, que contiene una alta proporción de materias orgánicas, se abordó mediante la disposición de una viga de hormigón que se fue armando en una faena programada en tramos alternados de 1 m. de extensión, avanzando desde los extremos hacia el centro del muro de 20 m. de longitud. Fue una lentísima y angustiosa etapa en la ejecución de la obra gruesa, si se recuerda la permanente actividad sísmica de la zona.

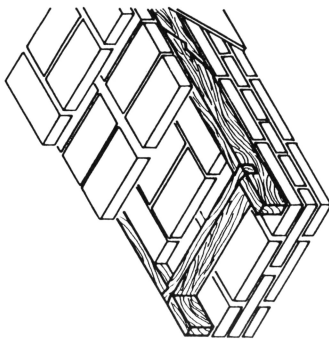
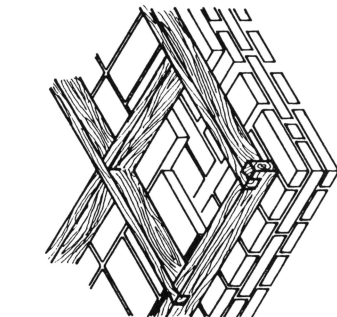
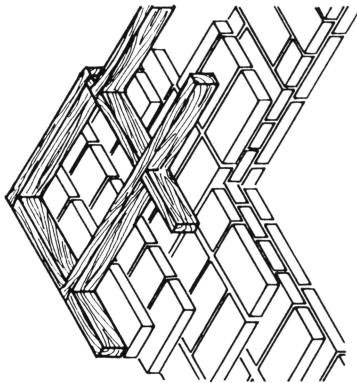
DETALLES CONSTRUCTIVOS

La reconstrucción del ábside. Puede ser considerada una característica faena de adobe. Una vez decidido el aparejo, los muros se fueron elevando lentamente, sin exceder la cantidad de 4 hiladas perimetrales en cada jornada, de modo de alcanzar la altura final de 12 m. sin que se corrieran riesgos de desplomos. La unión de los adobes se efectuó con barro y paja de trigo, más la adición de arena, a fin de evitar la retracción. En la construcción de los muros se especificaron además entrecintas ensambladas a media madera y en forma de cola de milano. Los vanos se ejecutaron con sus arcos de medio punto correctamente contruidos en adobe, según la experiencia de los operarios especializados.

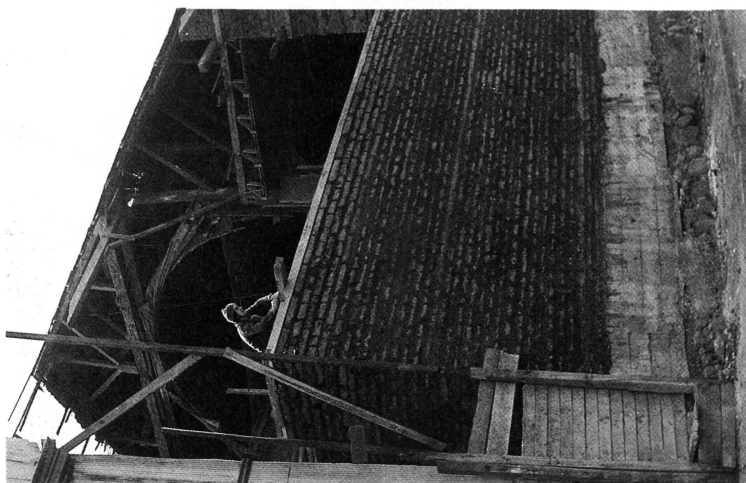
Fotografía 4. La torre de madera, antes de la faena de nivelación.

La nivelación de la torre. Constituye otro aspecto importante de los trabajos de restauración. Se trata de una construcción de madera formada por la superposición de cuerpos octogonales, uno de cuyos lados se apoya en el muro de fachada, el cual en su proceso de asentamiento fue provocando la inclinación de la torre. Con auxilios mecánicos, se logró su nivelación y su rotación en los centímetros necesarios para colocarla dentro de un margen de seguridad, a la vez que se obtuvo la reconstrucción de los nudos de todo el entramado de madera.
